# Wiwili-Brücke: Aufwand unvorhersehbar

An der denkmalgeschützten Brücke zeigen sich immer weitere Schäden – Zur Sanierung gibt es keine Alternative

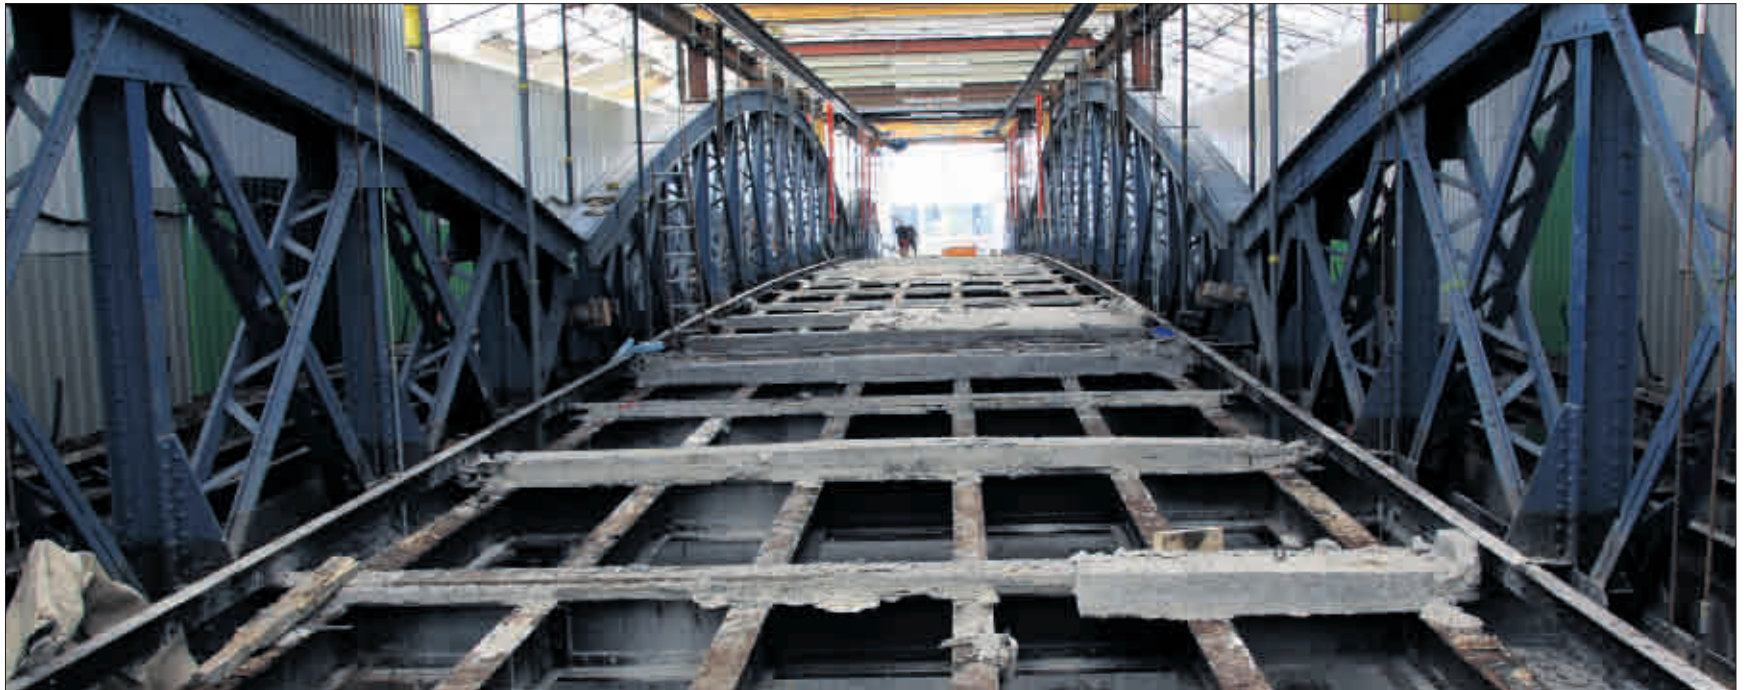
Licht erst am Ende der Brücke: Wie hoch der Sanierungsaufwand tatsächlich ist, stellt sich erst nach und nach heraus. Abwarten heißt es auch für Fußgänger und Radfahrer: Frühestens im Juli führt hier der Weg wieder in den Stühlinger.

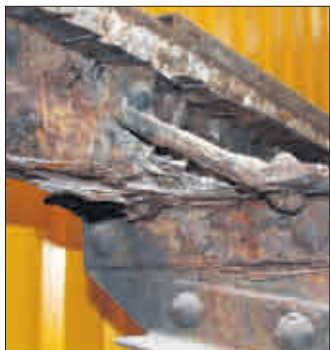
Blättrender Stahl: Rost bis in die tiefsten Schichten

mäßig verlaufenden Schichten trotzdem eine gewisse Festigkeit. Wo sich Blattrost gebildet hatte, muss dieser nun in mühevoller Handarbeit mit mechanischen Bohrhämmern entfernt werden, bevor sich die Spezialarbeiter mit Sandstrahlern ans Werk machen können. Aber damit nicht genug: Ist die schadstoffhaltige Beschichtung erst mal ab, taucht darunter oft nochmals Blattrost auf.

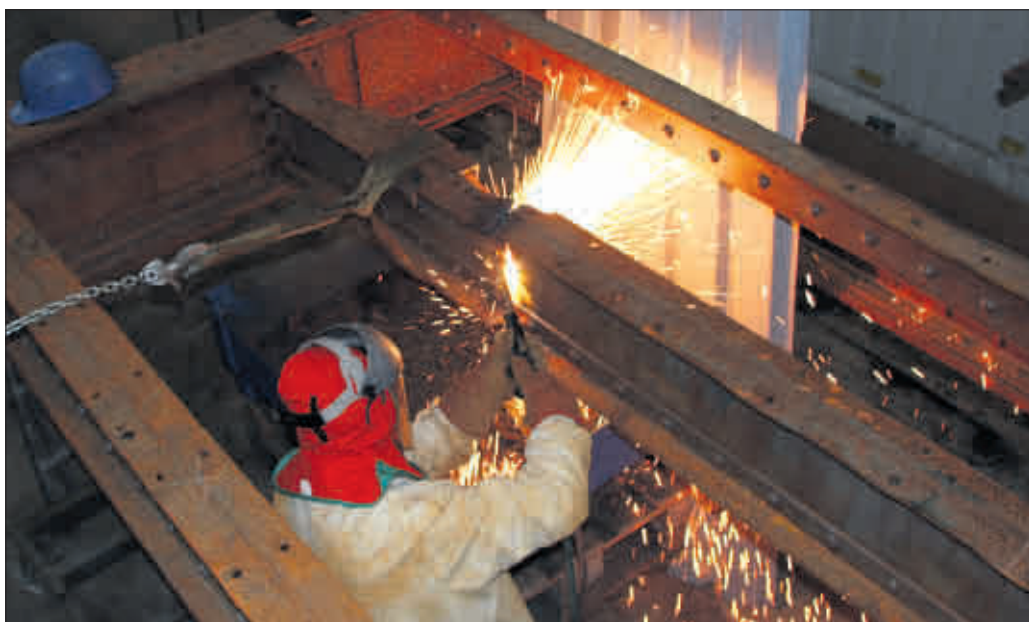
Mühsam: Um durchgerostete Teile auszutauschen, müssen Dutzende Nietten abgeflex, erhitzt und geöffnet werden.

längst nicht mehr tragfähig. Also müssen weitere Stahlteile ausgetauscht werden. Denn, und das ist ein weiterer Nachteil des verwendeten Materials: Puddelstahl, benannt nach seinem Herstellungsverfahren durch Röhren des Roheisens (englisch: to puddle), ist eine Art Schmiedeeisen und lässt sich nicht schweißen. Stattdessen müssen an jedem Blech Dutzende von Nietten geöffnet und die verrosteten Teile gegen neue ausgetauscht werden.

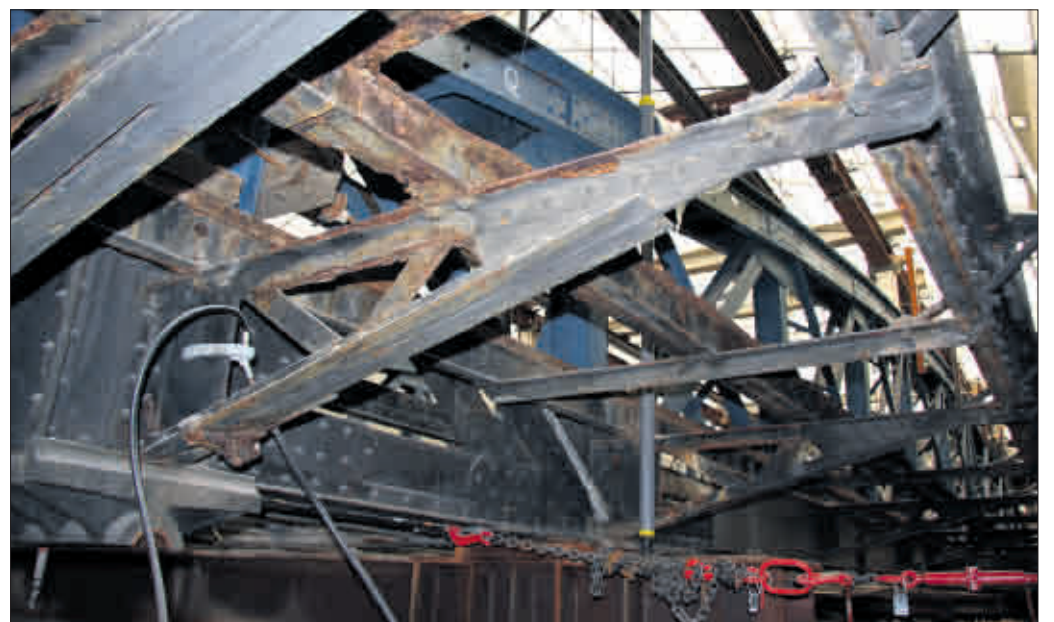
Bodenlos: Nach der Anhebung der Brücke und dem Abriss der Fahrbahn zeigen sich die Schäden an den Stahlträgern im Unterbau. (Alle Fotos: GuT)

Inzwischen tritt auch deutlicher zutage, warum der Rost dem an sich sehr beständigen Material so zusetzen konnte. Eine der Hauptursachen sieht der Stahlbauexperte in einem Konstruktionsfehler: Weil Abflussrinnen fehlten, konnte das Regen- und Schmelzwasser von der Fahrbahn aus unkontrolliert in die wannenförmige Unterbrücke strömen und gerade an den Hauptträgern der Brücke den Rost zum Blühen bringen. Davor soll das Bauwerk in Zukunft geschützt werden. Auch die Lage der Brücke in nur 15 Zentimetern Entfernung zu den Oberleitungen der Bahn hat dazu beigetragen: Kriechströme haben nach Graßes Einschätzung die Korrosion noch beschleunigt – ein auch für den Fachmann beispielloser Umstand.
